Det hårda livet på bar backe

Under 1700- och 1800-talet bodde samhällets fattigaste i bostäder som helt eller delvis var ingrävda i marken, med jordstampat golv. Emelie Schmidt Wikborg ger oss en inblick i backstugusittarnas liv och leverne – en delvis bortglömd historia.

Nya tider i Lille-Jans stuga

De flesta jordstugorna från gångna sekler är sedan länge borta. Men tack vare två eldsjälar finns Lille-Jans backstuga fortfarande kvar i Smålandsskogen!

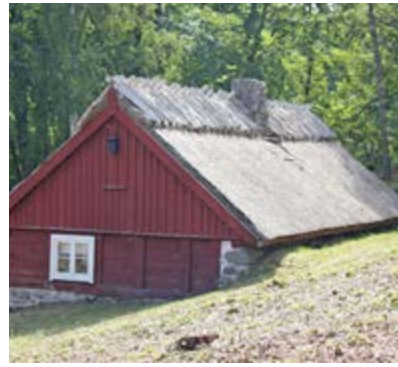
HÖGER: Backstugan i Degeberga hembygdspark, sedd från baksidan.

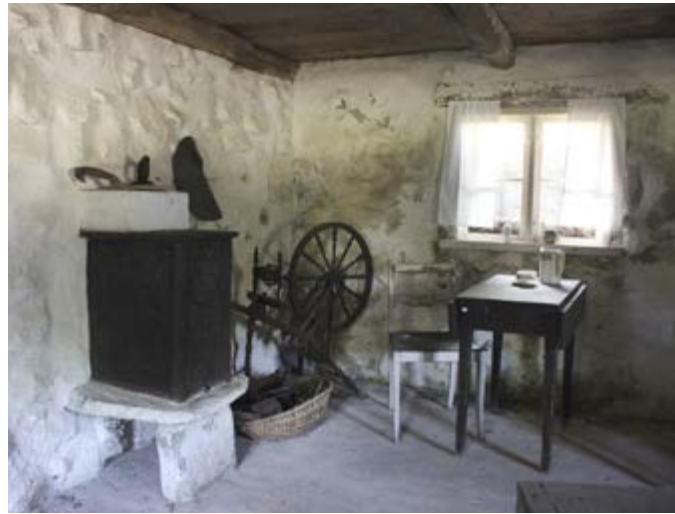
NEDAN: Interiör från backstugan ovan. Golvet är i dag gjutet i cement, men har förmodligen varit jordstampat. Vinkelrätt från bakre långsidan ses husets murade skorsten med en sättugn ansluten. Vid flytten av byggnaden upptäcktes sjutton lager tapeter i stugan.

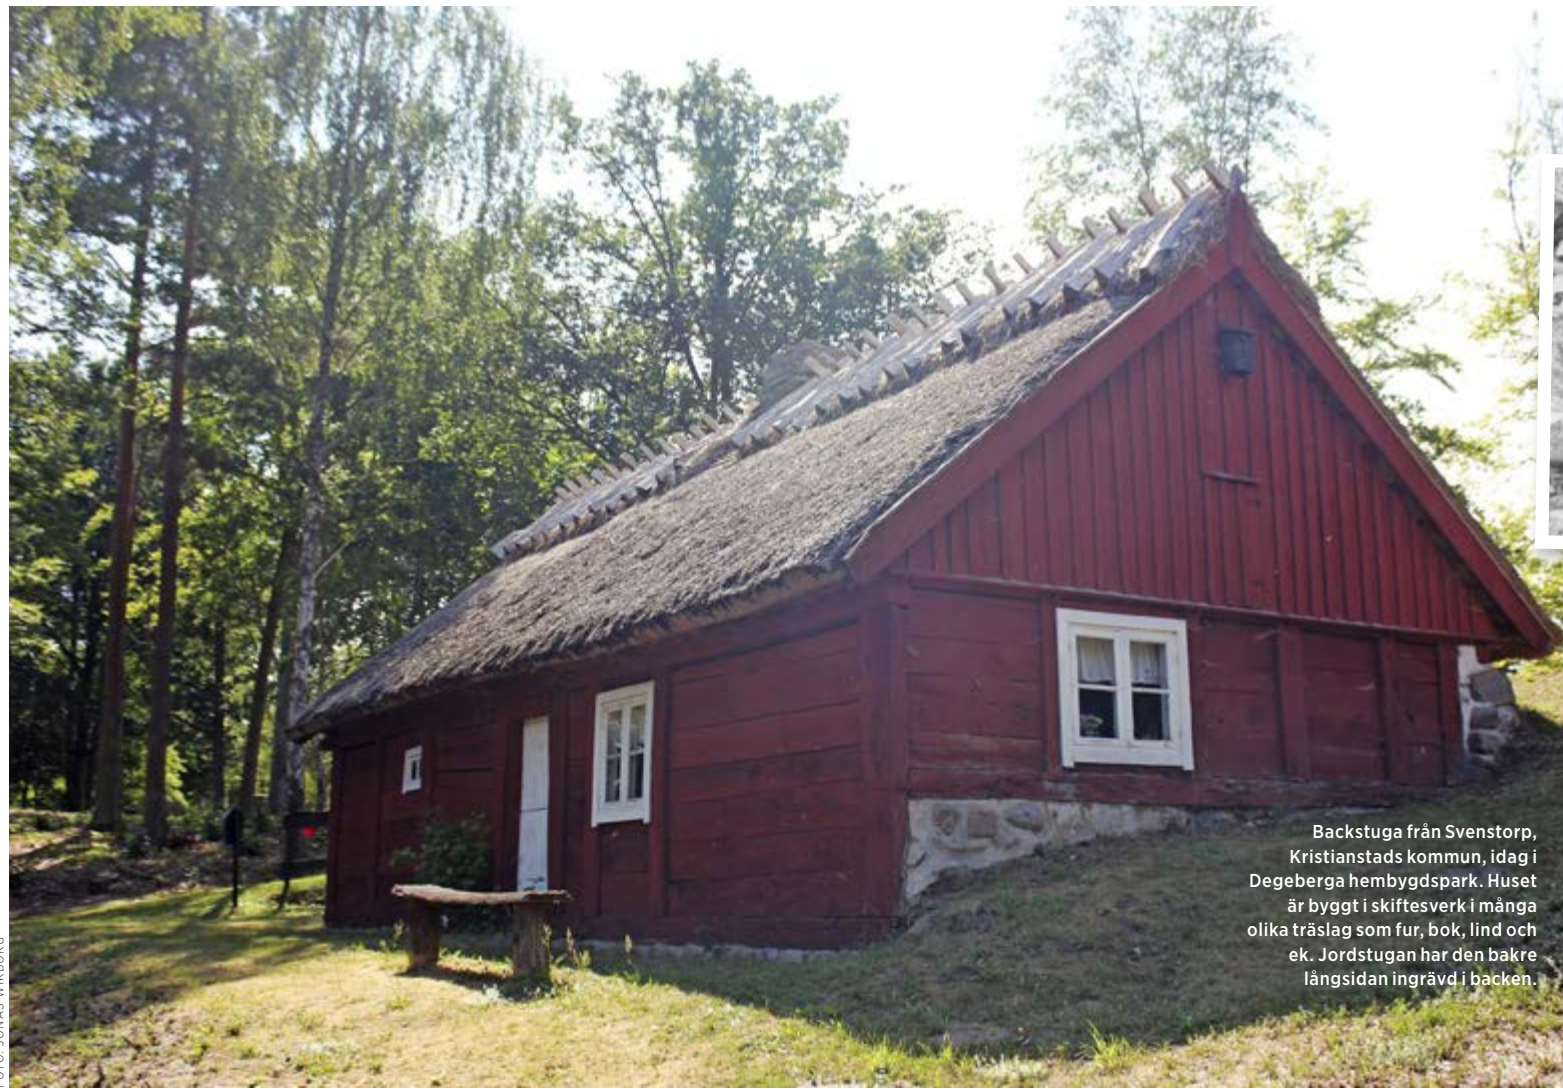
Backstuga från Svenstorp, Kristianstads kommun, idag i Degeberga hembygdspark. Huset är byggt i skiftesverk i många olika träslag som fur, bok, lind och ek. Jordstugan har den bakre långsidan ingrävd i backen.

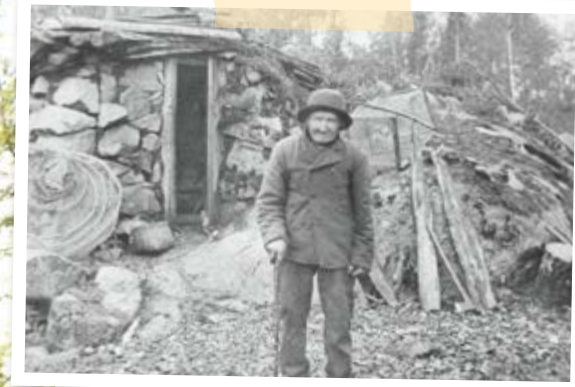
VÄNSTER: En mycket enkel jordstuga, helt ingrävd med väggar i kallmurad sten. Nisse Bäll framför sin stuga vid Sinnern, Högsby, Småland omkring 1890.

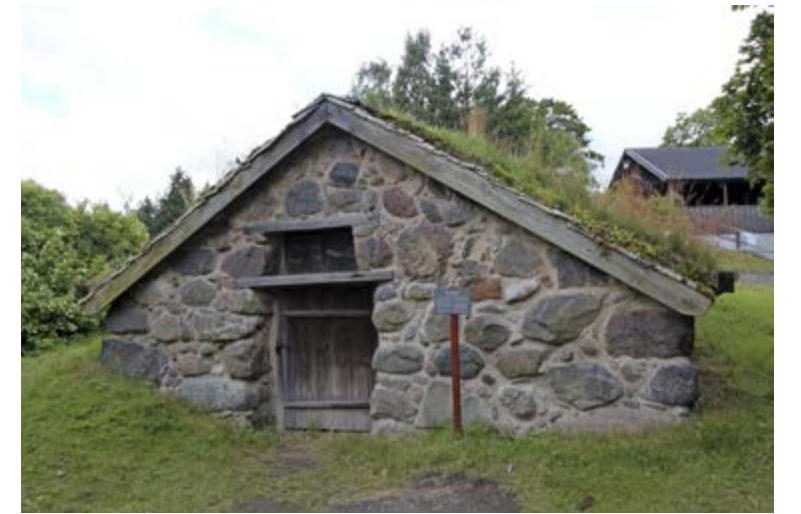
NEDAN: Stenstugan på Skansen i Stockholm, uppförd år 1891 med inspiration från liknande stugor i Jämshögs socken i Blekinge.

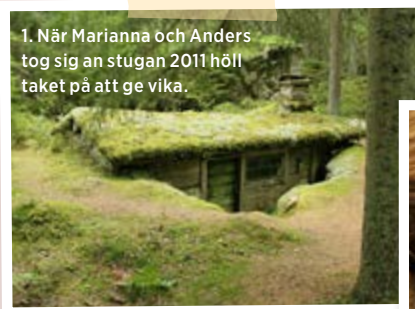
2. Invändigt hade en stor sten fallit in till följd av tjälens rörelser i marken. En stötta höll upp en takbjälke som ruttnat och höll på att falla in.

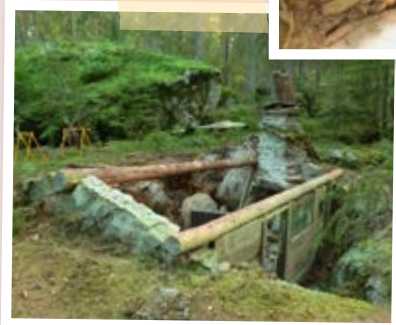
5. Nya takbjälkar är på plats och takbrädor har spikats.

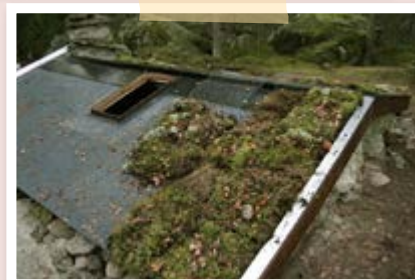
6. På brädtaket lades Platonmatta,nockplåt och hönsnät för att mossan inte skulle glida ner. Vindskiveplåtar av obehandlat stål rostar vackert.
