# Det hårda livet på bar backe

Under 1700- och 1800-talet bodde samhällets allra fattigaste i bostäder som helt eller delvis var ingrävda i marken och med jordstampat golv. Emelie Schmidt Wikborg ger oss en inblick i backstugusittarnas liv och leverne – en delvis bortglömd historia.

# Nya tider i Lille-Jans stuga

De flesta jordstugorna från gångna sekler är sedan länge borta. Men tack vare två eldsjälar finns Lille-Jans backstuga fortfarande kvar i Smålandsskogen!

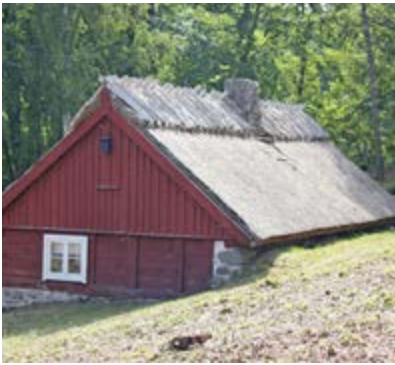
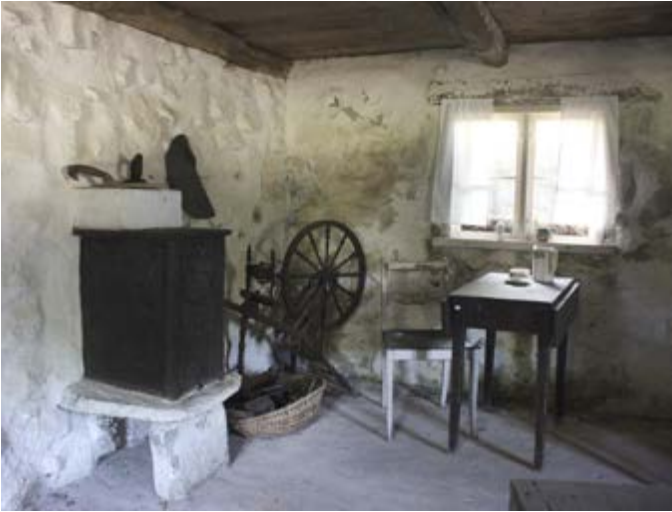
HÖGER: Backstugan i Degeberga hembygdspark, sedd från baksidan.  
NEDAN: Interiör från backstugan ovan. Golvet är i dag gjutet i cement, men har förmodligen varit jordstampat. Vinkelrätt från bakre långsidan ses husets murade skorsten med en sättugn ansluten. Vid flytten av byggnaden upptäcktes sjutton lager tapeter i stugan.

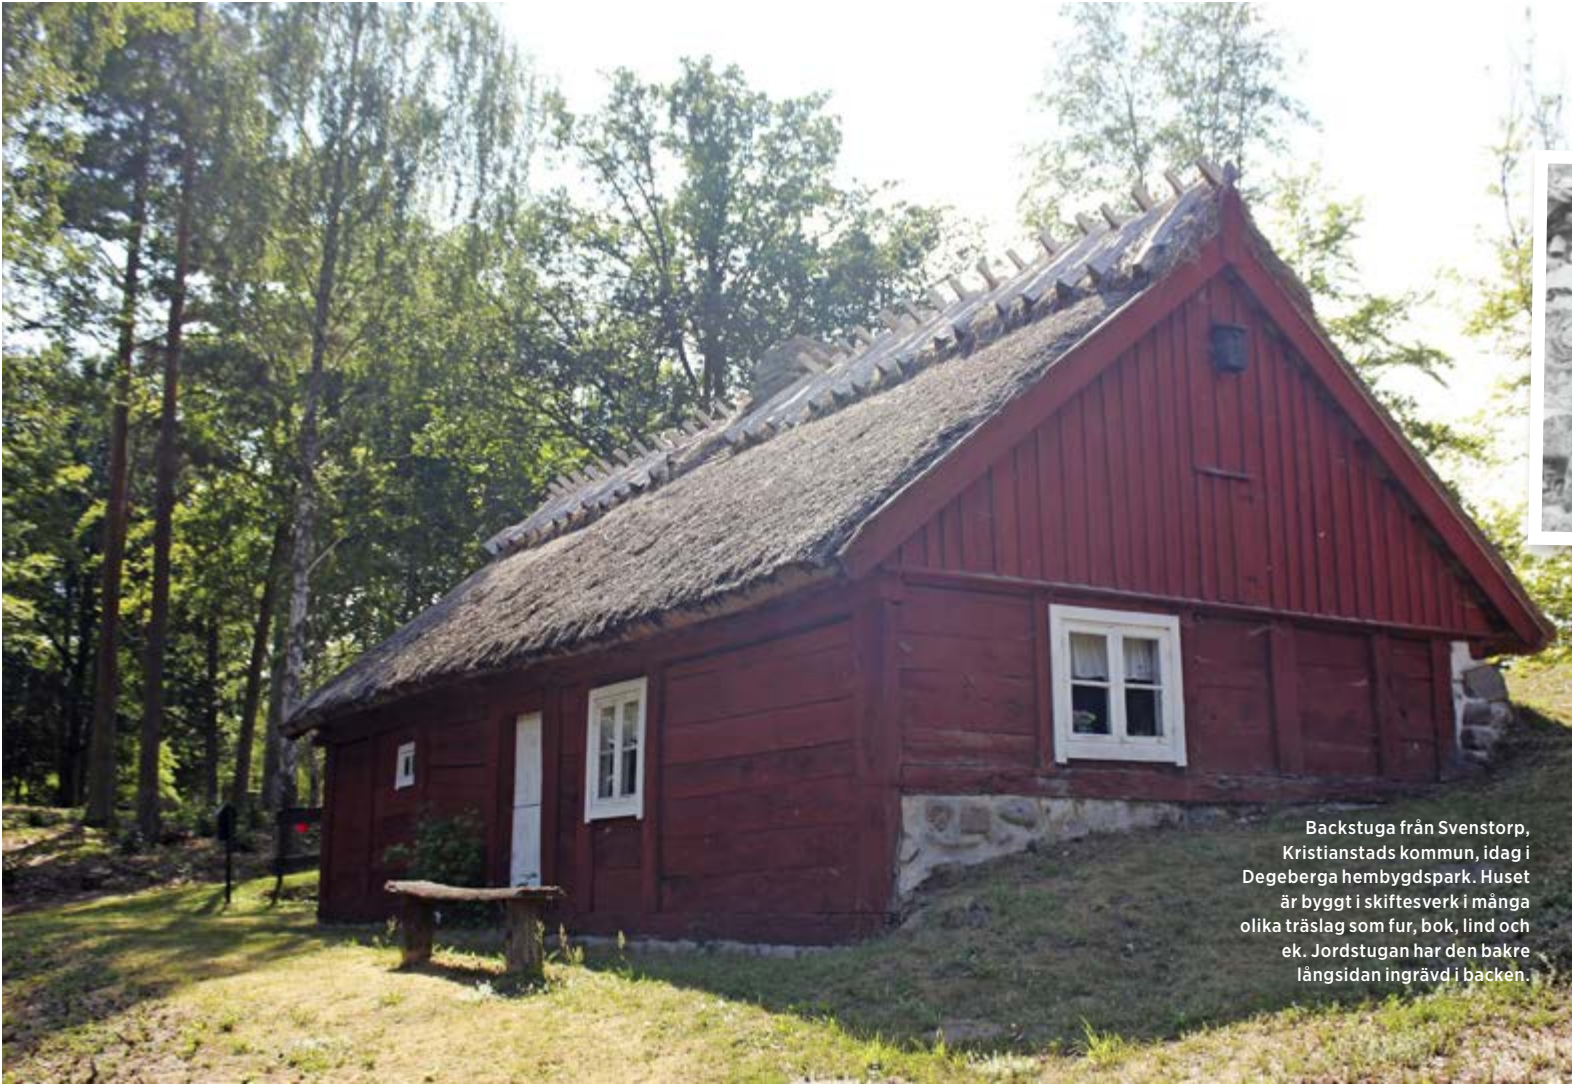
Backstuga från Svenstorp, Kristianstads kommun, idag i Degeberga hembygdspark. Huset är byggt i skiftesverk i många olika träslag som fur, bok, lind och ek. Jordstugan har den bakre långsidan ingrävd i backen.

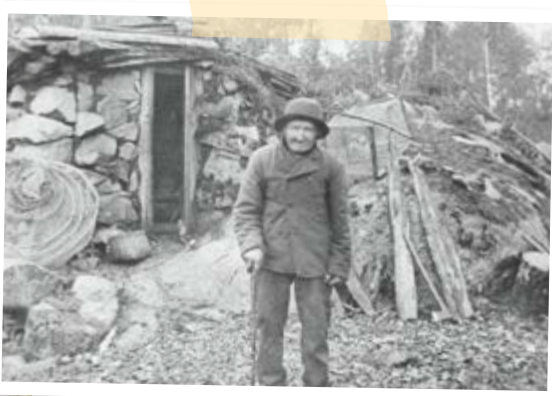
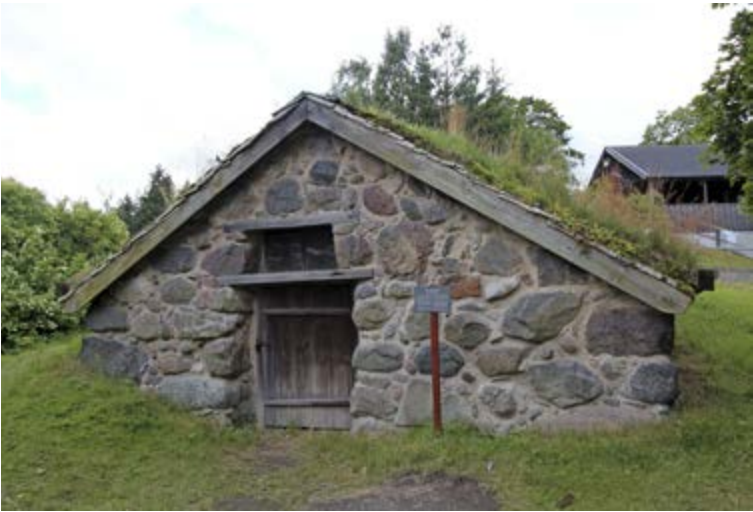
VÄNSTER: En mycket enkel jordstuga, helt ingrävd med väggar i kallmurad sten. Nisse Bäll framför sin stuga vid Sinnern, Högsby, Småland omkring 1890.  
NEDAN: Stenstugan på Skansen i Stockholm, uppförd år 1891 med inspiration från liknande stugor i Jämshögs socken i Blekinge.

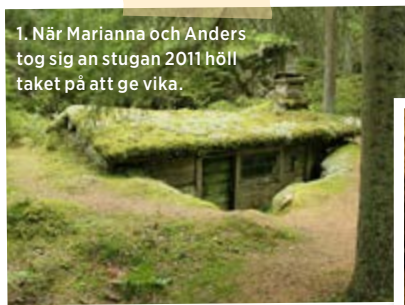
1. När Marianna och Anders tog sig an stugan 2011 höll taket på att ge vika.

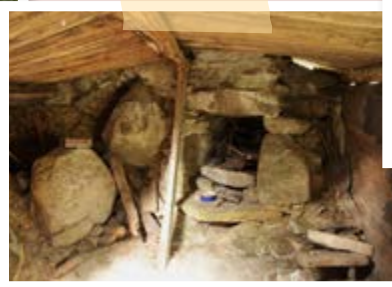
2. Invändigt hade en stor sten fallit in till följd av tjälens rörelser i marken. En stötte höll upp en takbjälke som ruttnat och höll på att falla in.

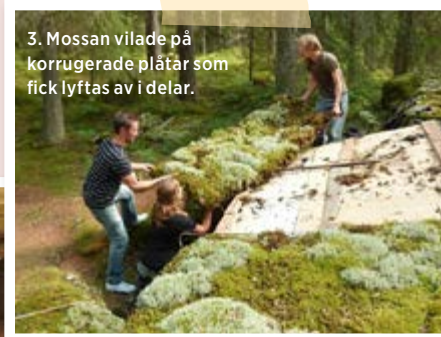
3. Mossan vilade på korrugerade plåtar som fick lyftas av i delar.

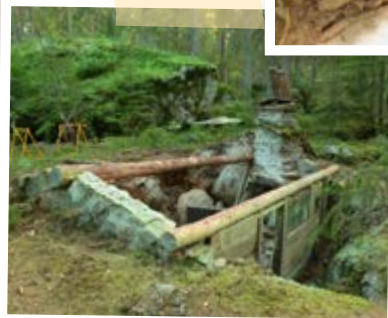
4. Båda sidorna av taket har lyfts av. Nu ska fyra takbjälkar bytas ut mot nya.

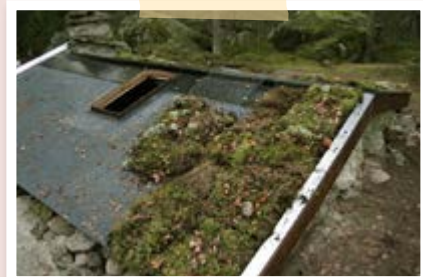
6. På bräddtakets lades Platonmatta,nockplåt och hönsnät för att mossan inte skulle glida ner. Vindskiveplåtar av obehandlat stål rostar vackert.
